# RAUW EN GETEKEND, EN DAT MOET GEZIEN WORDEN

Voor één van de spannendste bibliotheken van Nederland moet je in Tilburg zijn. Naast een flinke hoeveelheid boeken herbergt de LocHal ook nog heel tastbaar het industriële verleden. Alsof er gisteren nog aan stoomlocomotieven werd gesleuteld, zo ziet het eruit; van dak tot en met vloer.

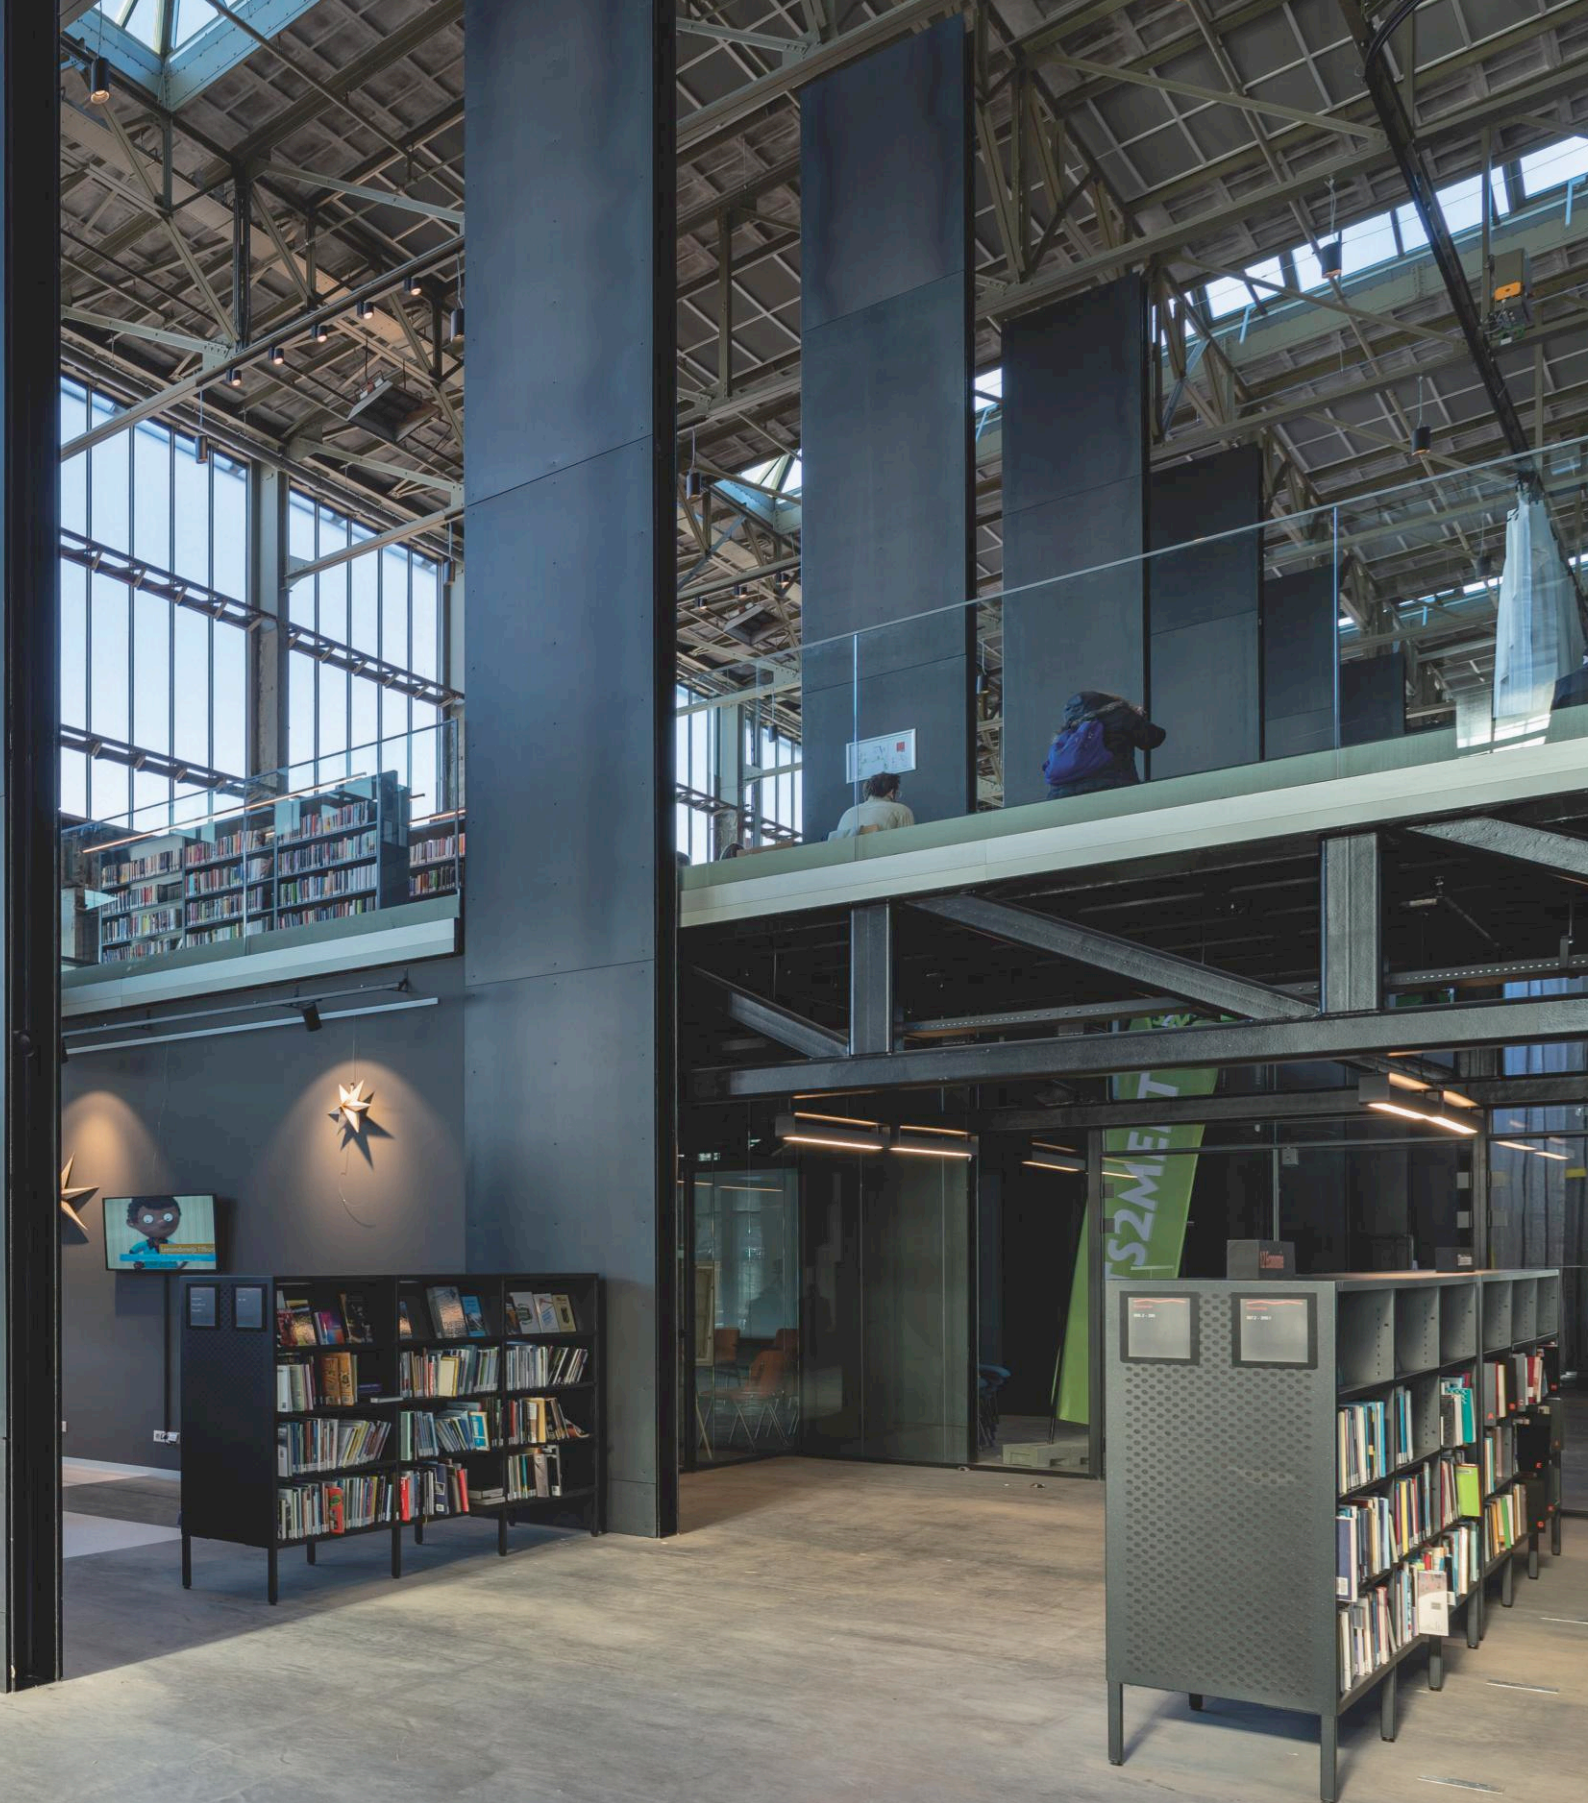
Op de nieuwe  
vloer zijn nog  
wat accenten  
aangebracht,  
onder meer  
witte blok-  
ken die een  
overlegruimte  
aanduiden.

vloeisofdicht, goed te reinigen en mooi strak.” Daarnaast moesten er ook nog wat accenten worden gemaakt. Met een coating zijn op een van de tussenverdiepingen witte vierkanten gemaakt, die onderscheiden een deel van de grote open ruimte als een plek voor overleg. Op de begane grond is met de applicaties aangehaakt bij bestaande signalering. Enssieg maakte verschillende stroken met de bekende zwart/geel arcering. En op een aantal plekken zijn met coating ook looproutes aangegeven, groene lijnen met het symbool van schoenafdrukken. Zo’n vijf tot zes weken heeft Enssieg nodig gehad voor alle werkzaamheden. Het voortraject kostte minstens twee keer zoveel tijd. Maar dat was wel een leuke en leerzame tijd, vinden Van der Giesen en Thole. “Je bent erg op zoek naar wat de architecten nou precies willen én je kunt ze meenemen in ons verhaal. Ook het zoeken naar het meest geschikte product is interessant. Je kent ze wel en je weet wat ze doen maar je gebruikt ze eigenlijk nooit met dit specifieke doel voor ogen. Het is wonderlijk om te zien dat de producten er eigenlijk allemaal hetzelfde uitzien maar dat elk een ander eindresultaat oplevert.”

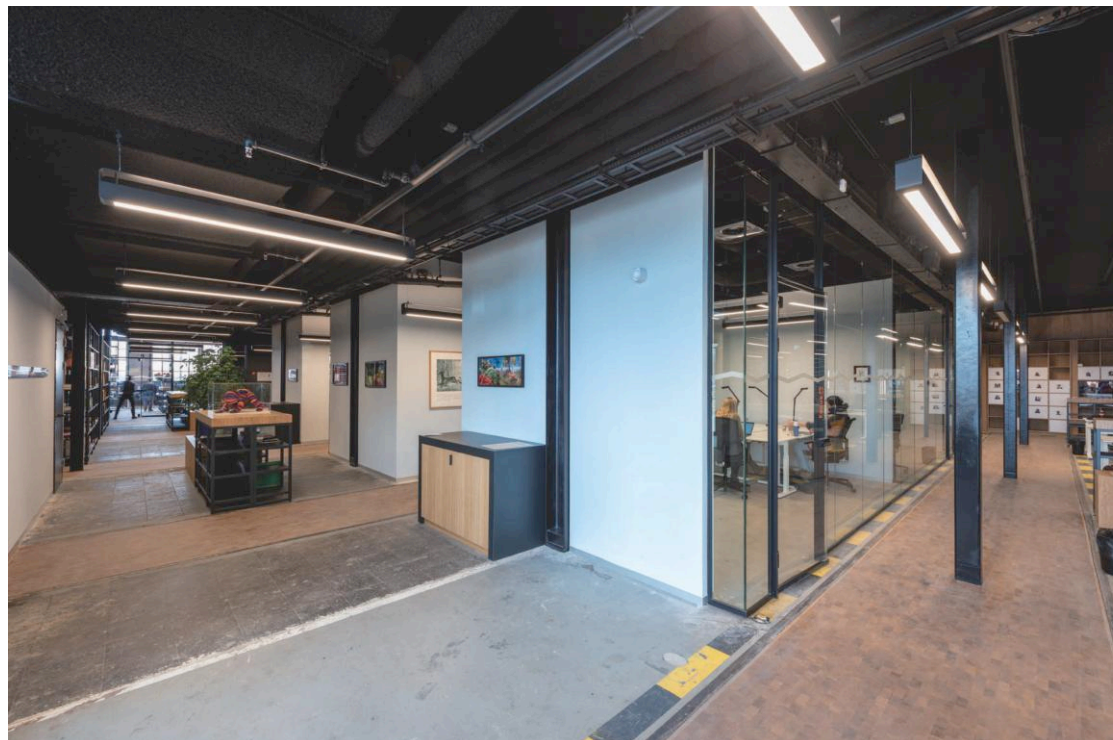
In een van de kantoorruimtes is de vloer tussen de rails met hout afgewerkt.
