Waterdichte gietvloer in Waalwijks zwembad Olympia

Tegen de stroom

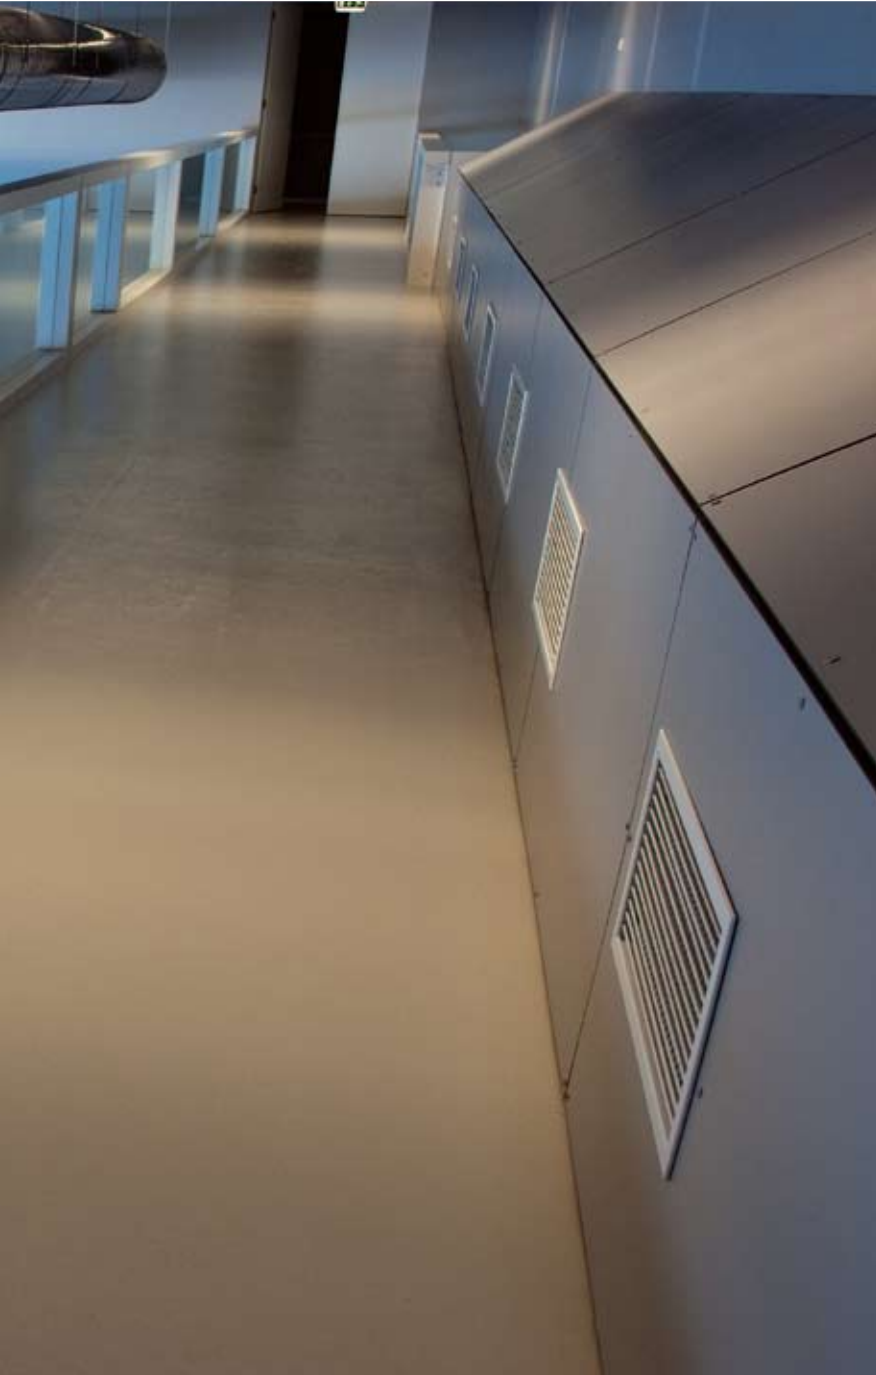
Boven Zelden vertoond, een kunststof gietvloer in een zwembad.
De hoge luchtvochtigheid en de chloordampen schrikken af.

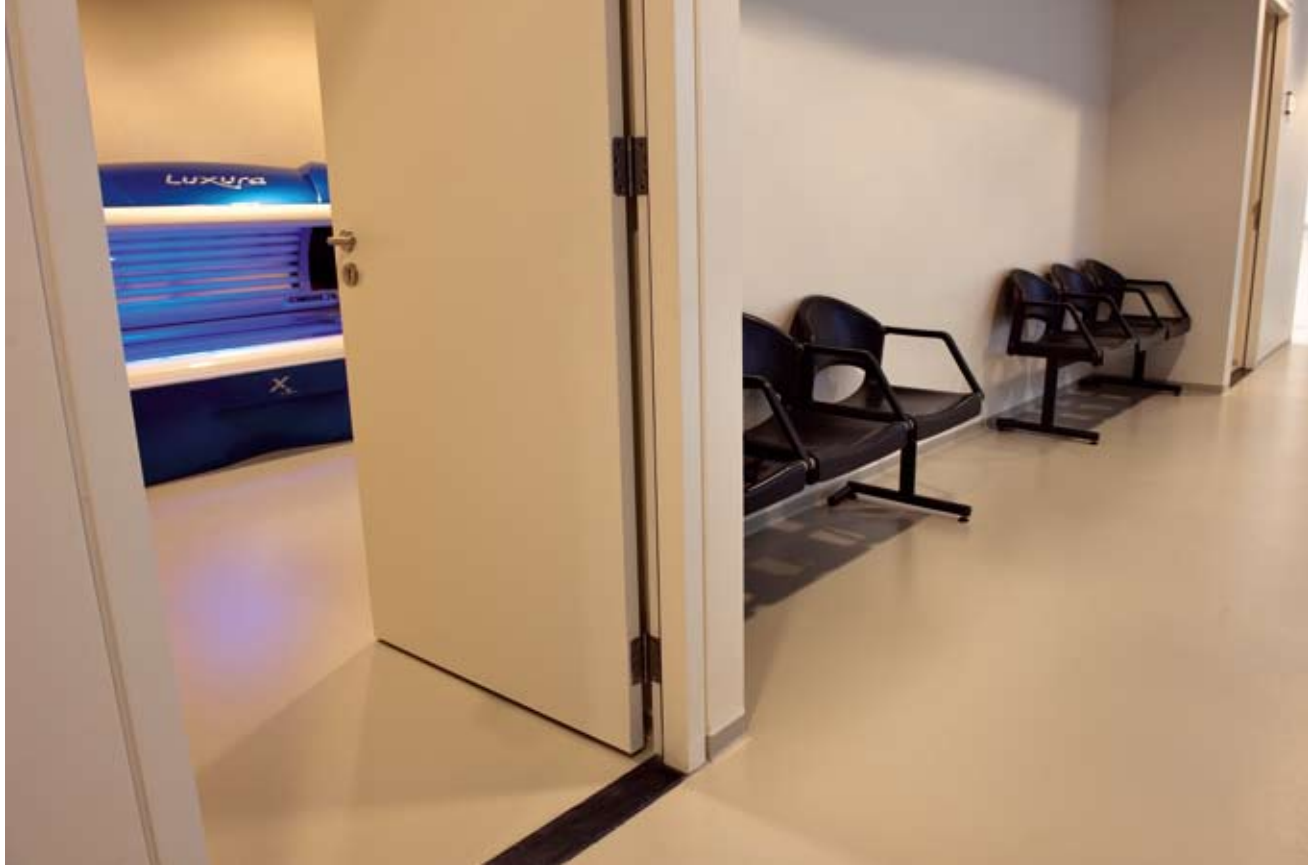
Links en rechts boven Vrijwel de gehele vloer op de verdieping is voorzien van de HIMfloor SL2000. De epoxyvloer is volledig naadloos gelegd, zonder dilataties. De enige onderbrekingen zijn de drempels bij de zonnebankruimtes.

Na het egaliseren kon de eigenlijk gietvloer, de Himfloor SL2000, worden aangebracht. Daar zouden twee dilataties in worden gezaagd, bij de loopbruggen waar in het beton ook al dilataties zaten. Naderhand opvullen met kit of een dilatatiestrip zou mooiere resultaten opleveren dan de dilataties in het werk aanbrengen. Maar uiteindelijk zijn er helemaal geen dilataties aangebracht. "Toen de opdrachtgever en de aannemer zagen hoe

mooi vlak en strak de vloer erbij lag, besloten ze af te zien van de dilataties en liever het risico te nemen dat de vloer later misschien scheurt", zegt Dirk-Jan van der Giessen. "Als dat gebeurt dan is dat waarschijnlijk toch op de plek van de dilatatie in het beton, en dan is het gewoon een kwestie van alsnog een voeg erin slijpen." Walter van der Hoeven van HIM Nederland kan zich daar wel in vinden. "Het hangt natuurlijk wel af van de constructie van zo'n loopbrug, maar dilataties zijn niet echt nodig op dit soort oppervlakken."

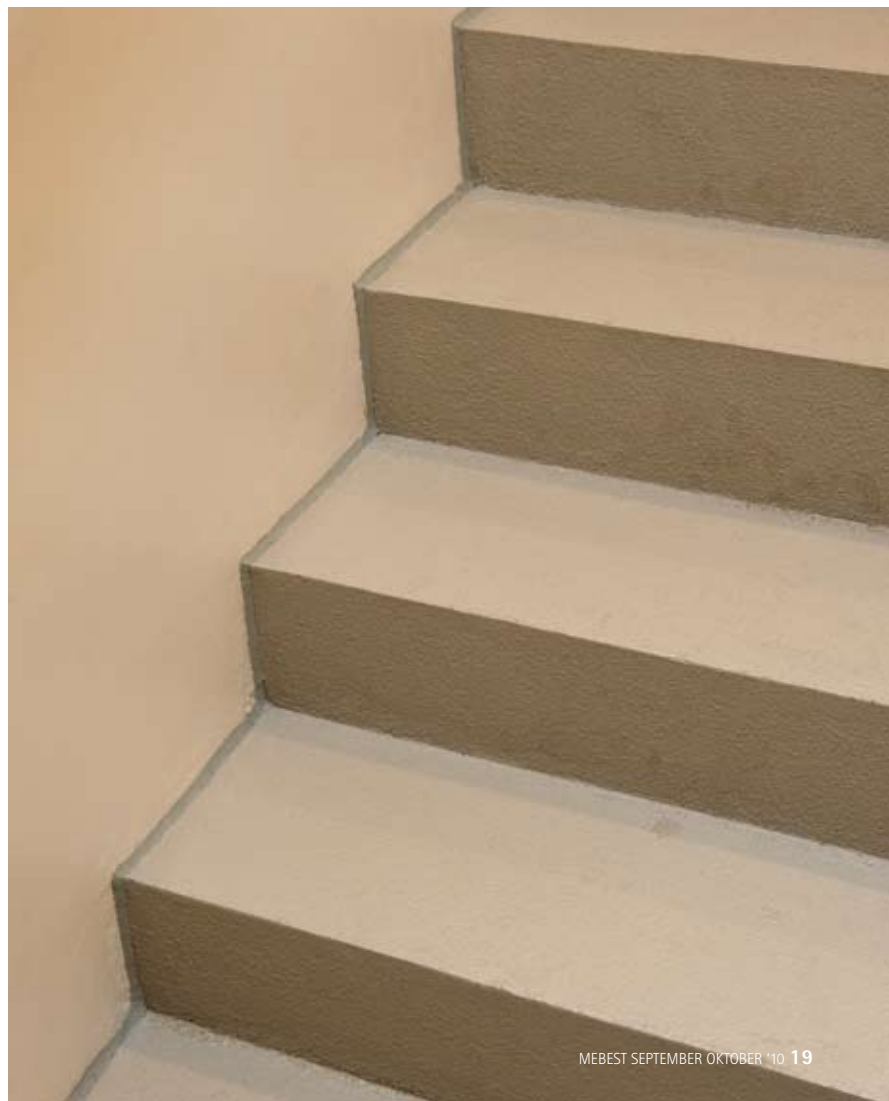
Rechts Op de trappen is de epoxyvloer ingestrooid met flakes. Dat maakt de vloer slipvaster en beter bestand tegen krassen.

Extra aandacht voor slipvastheid was er ook bij het afwerken van de twee trappen. Beide trappen, de een recht en de ander met

bordes, zijn na het primeren voorzien van Himfloor DS2/3000 N Thixo. Deze epoxykleeflaag kan horizontaal worden aangebracht, dus ook tegen de stootborden van de trappen. In de natte Thixo zijn flakes geblazen die de vloer slipvast en krasvast maken. Na het weghalen van de overtollige flakes en een licht opschuren zijn de trappen nog afgewerkt met de Himfloor FC130 topcoat.

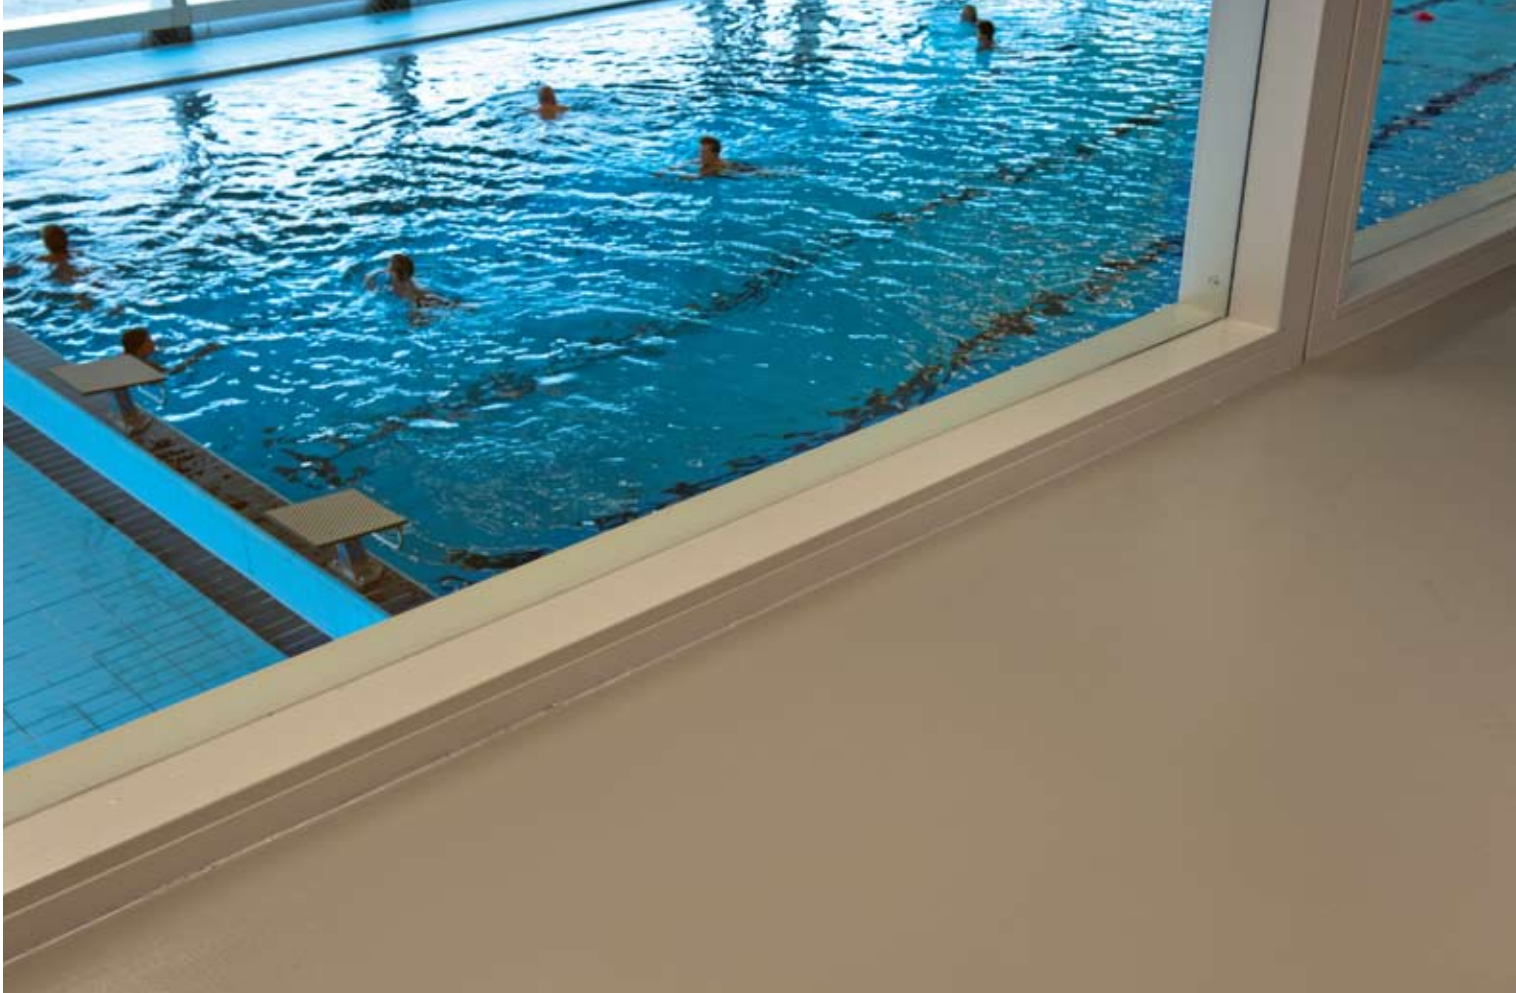
Links Er zijn zoveel mogelijk holplinten gemaakt. Dat maakt het schoonhouden van de vloer een stuk eenvoudiger.
