Waterdichte gietvloer in Waalwijks zwembad Olympia

Tegen de stroom

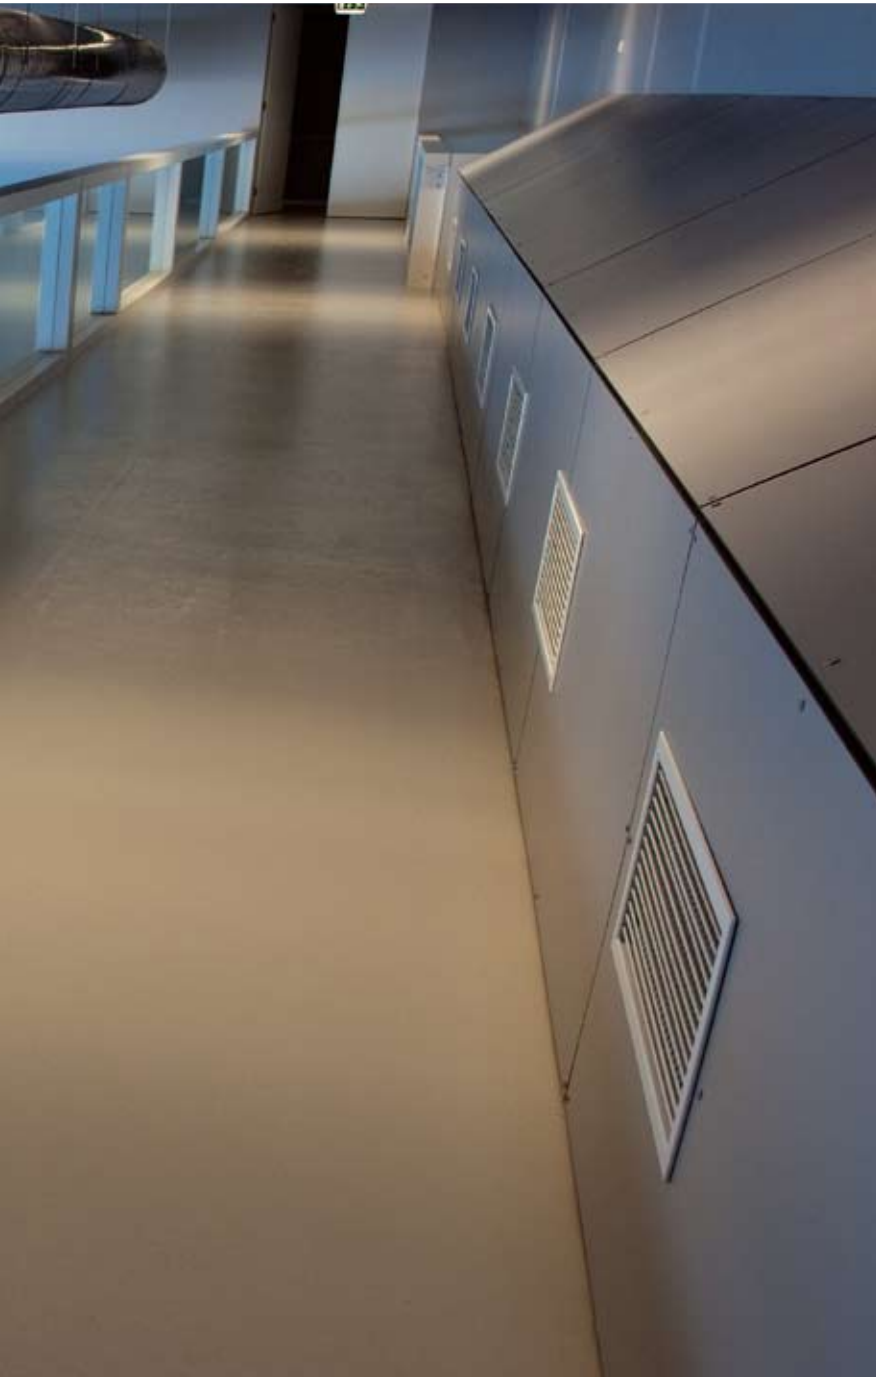
Boven Zelden vertoond, een kunststof gietvloer in een zwembad.
De hoge luchtvochtigheid en de chloordampen schrikken af.
